汕头市南澳县后宅镇宫前盐业经济
联合社地块
土壤污染状况调查报告

调查单位：汕头市绿吉祥环保科技有限公司

2023年6月

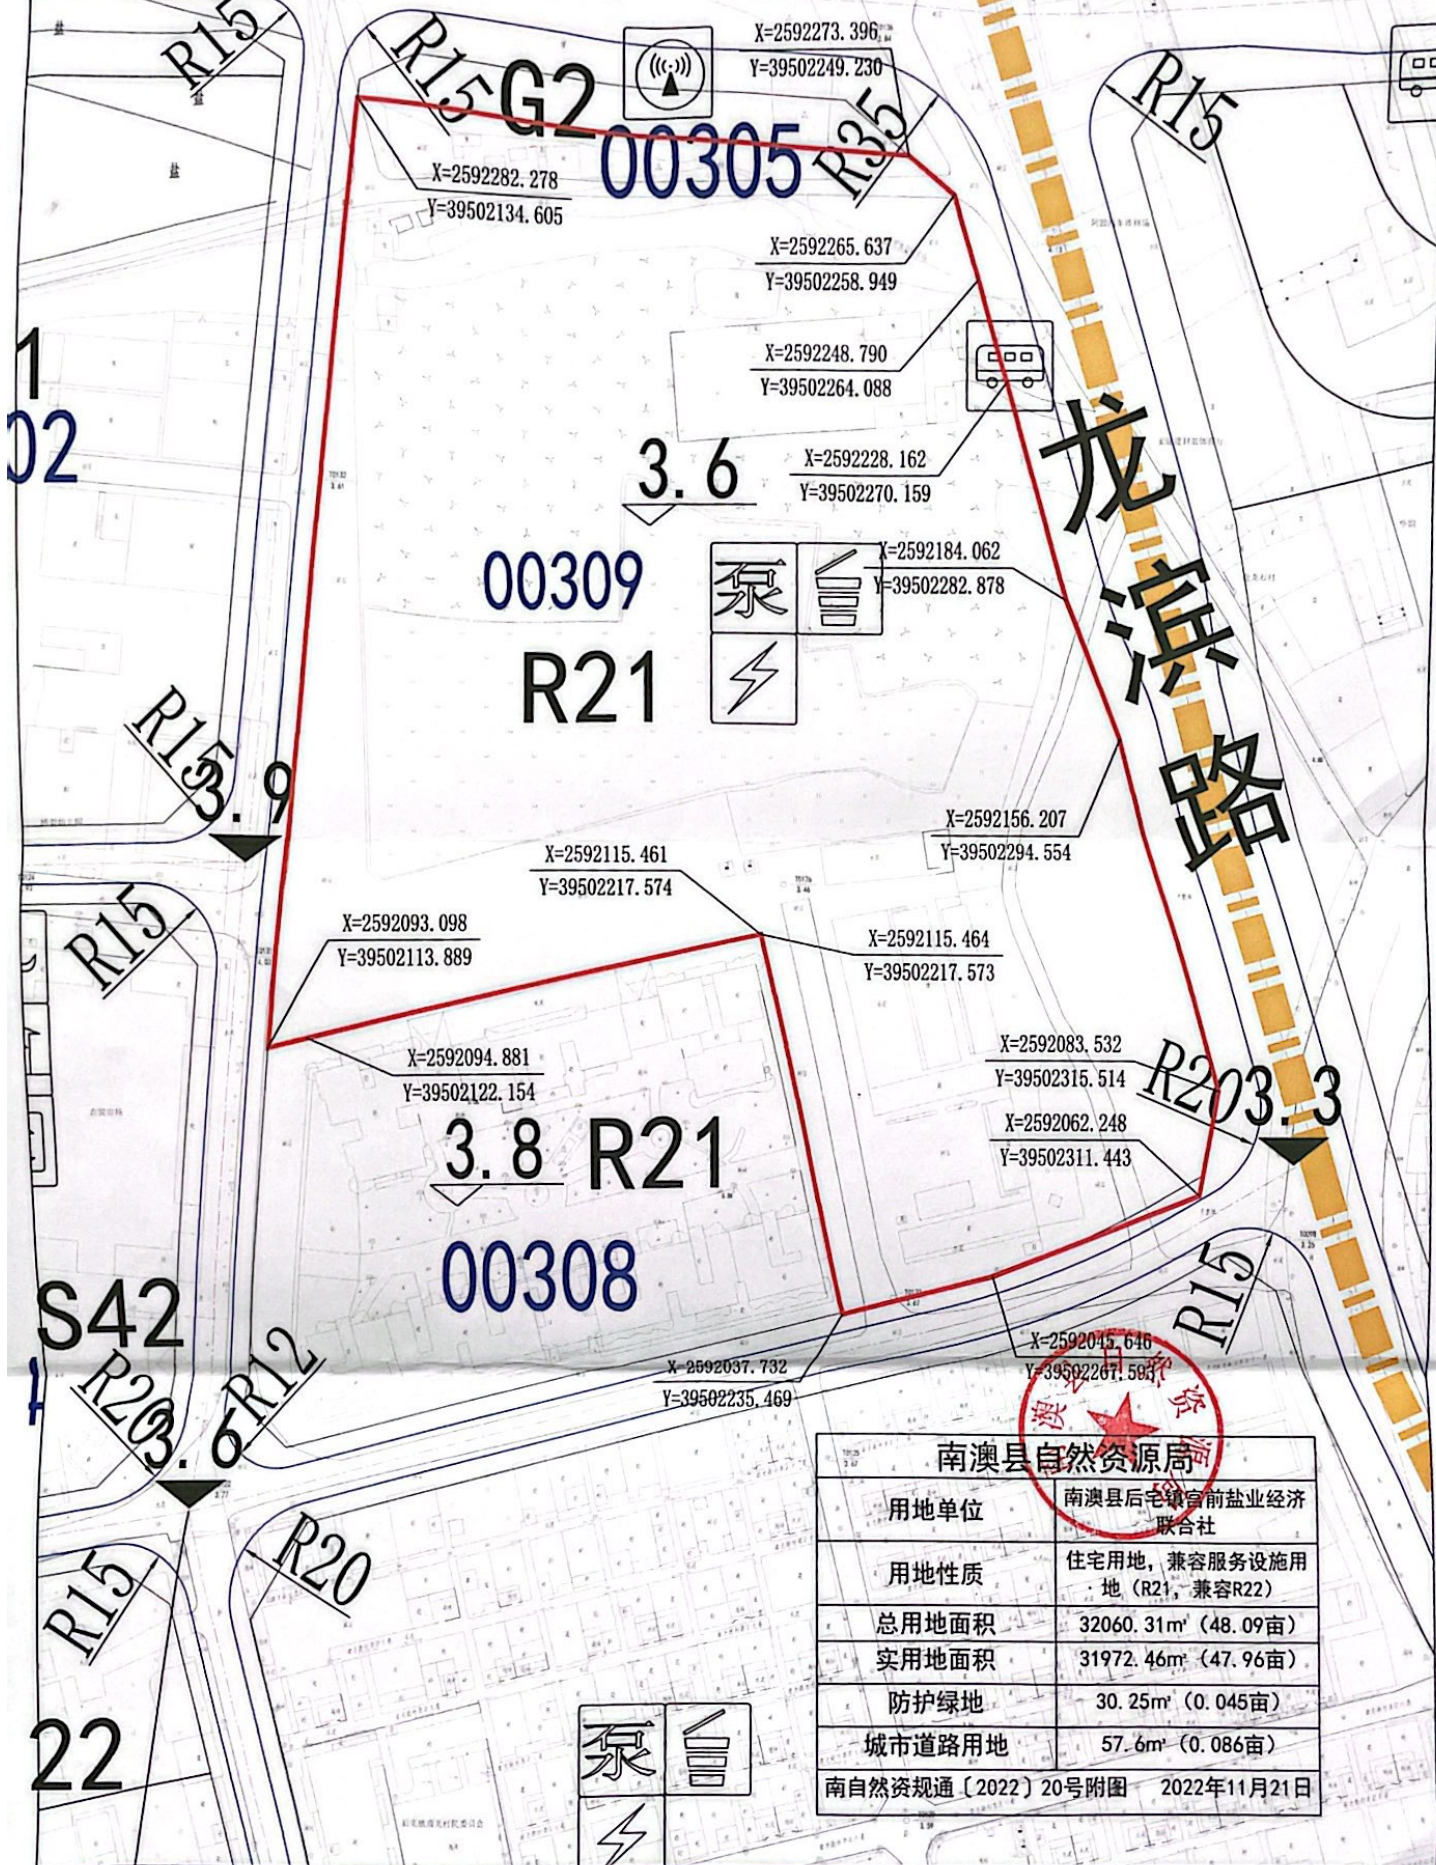
南澳县后宅镇宫前盐业经济联合社建设用地红线图

南澳县自然资源局	
用地单位	南澳县后宅镇宫前盐业经济联合社
用地性质	住宅用地, 兼容服务设施用地 (R21, 兼容R22)
总用地面积	32060.31m ² (48.09亩)
实用地面积	31972.46m ² (47.96亩)
防护绿地	30.25m ² (0.045亩)
城市道路用地	57.6m ² (0.086亩)
南自然资规通〔2022〕20号附图 2022年11月21日
